# Lynetteholm Fase 1 forgifter Øresund men i følge By & Havn er dette ikke rigtigt.

## Lynetteholm

### Supplerende Miljøkonsekvensrapport

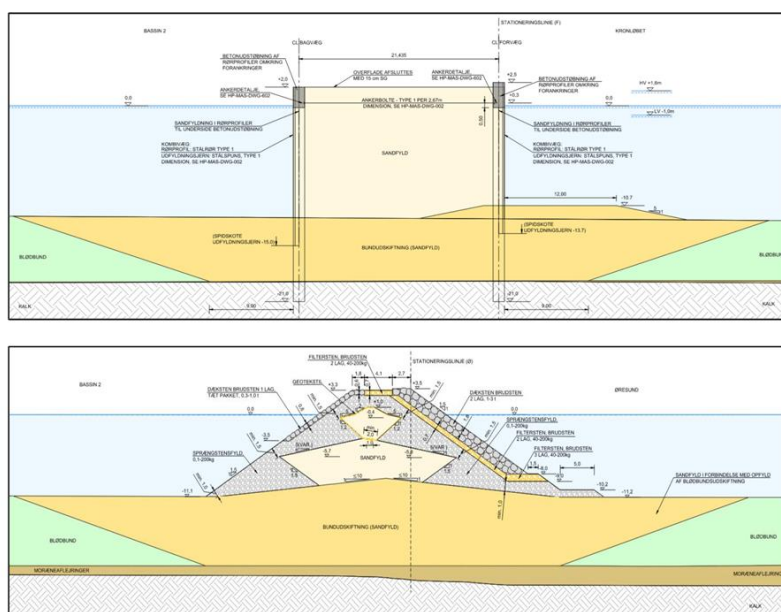
Figur 3-4 Tværsnit af dæmninger. Øverste panel viser den oprindelige planlagte dobbelte spunsvæg mod nord langs Kronløbet. Skala: 1:200. Nederste panel viser den type stendæmning som spunsvæggen ønskes erstattet med, og som anvendes i resten af perimeteren omkring Lynetteholm. Skala: 1:250.

Spunsvægge er vandtætte og lader ikke tidevand passerer ud og ind. Gennem stendigerne passerer vandet 2 gange i døgnet ind og ud i Øresund og medbringer forurening inde fra F1.

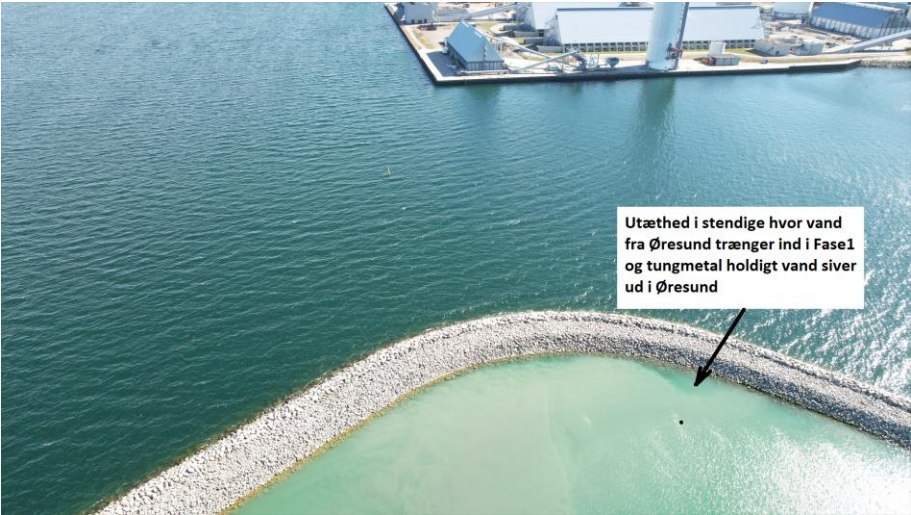
Foto viser at rent vand trænger ind gennem stendiget og fortrænger det grumsede vand.

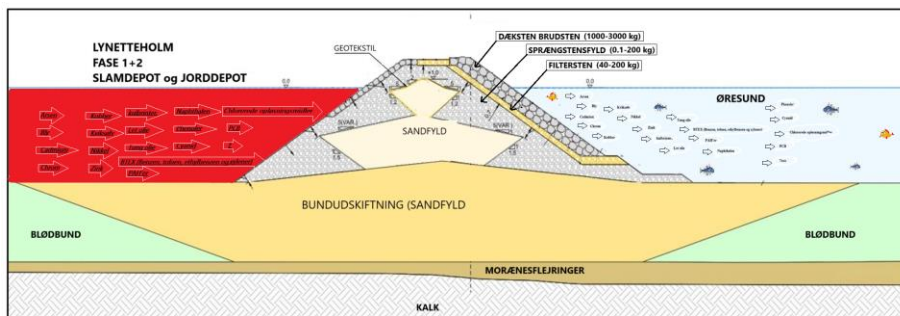
Tværsnit af stendæmning som spunsvæggen ønskes erstattet med, og som anvendes i resten af perimeteren omkring Lynetteholm. Skala: 1:250.

Tværsnit af stendiget. Til venstre er vi inde i Fase 1 og til højre ude i Øresund

Udsivningen fra stendigerne finder primært sted nær vandoverfladen.

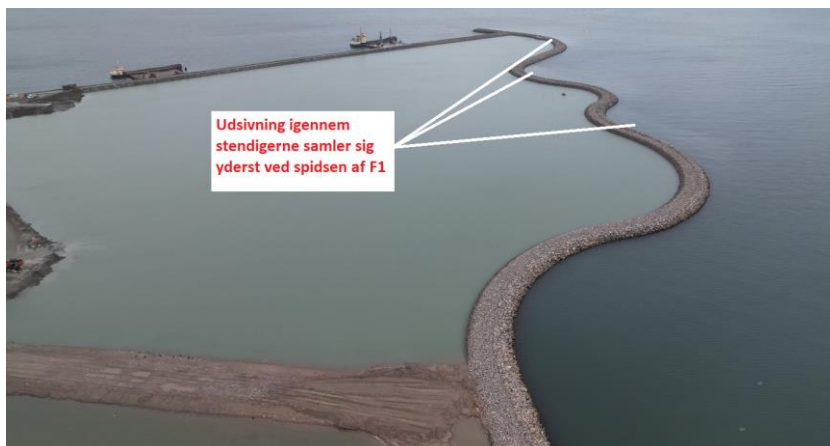
Det udsivende vand ses som svage gråbrune områder tæt ved stendiget.

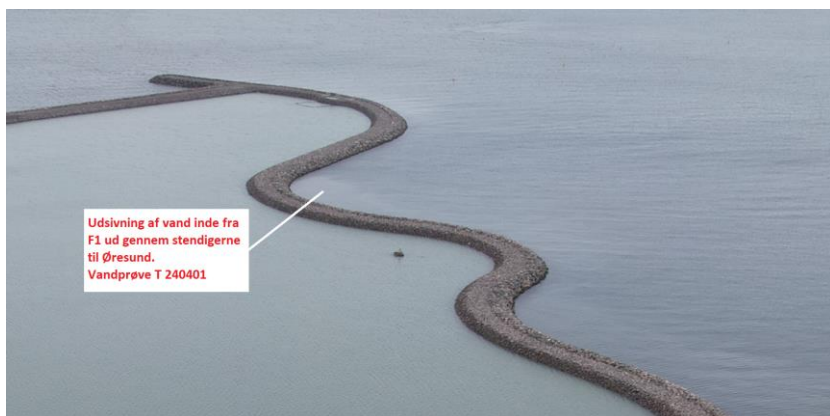
Her kan vi direkte se udsivningen og foretage en prøvetagning her.

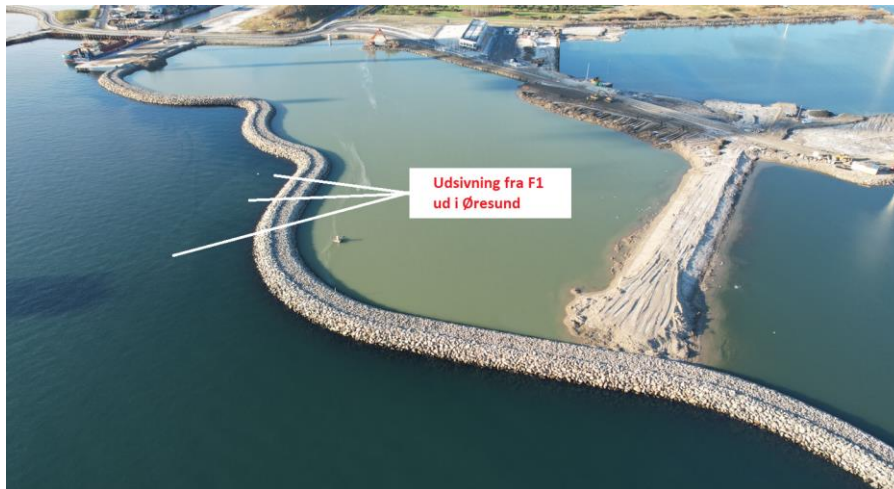
Det var sådan tungmetal udtrængningen så ud 26/11-2023

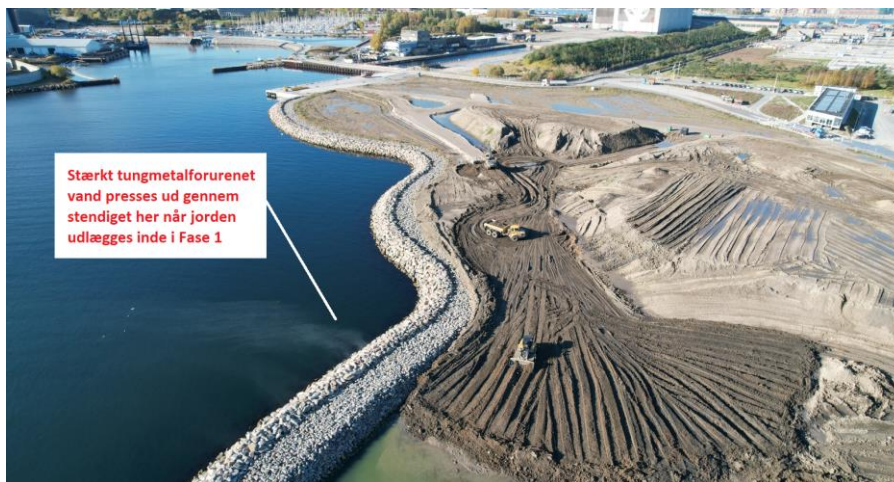
Og den 16/10 – 2024 ser udsivningen sådan ud.

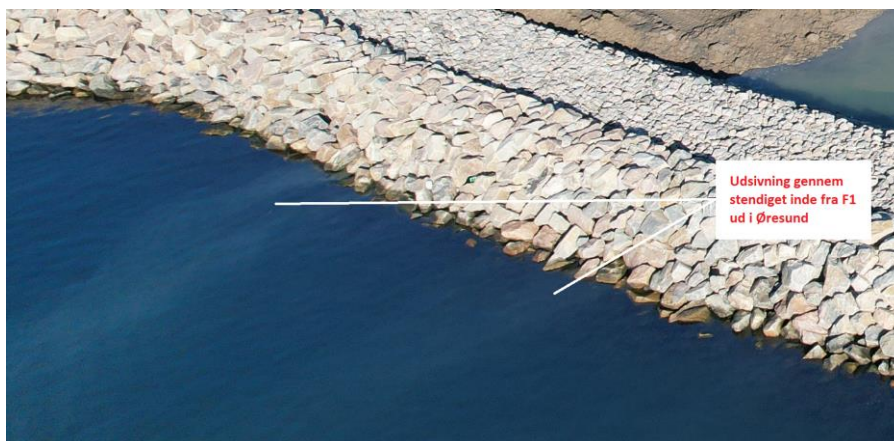
Udsivningen af tungmetaller ligner små flodudløb og igangværende prøvetagning og analyser vil vise den kemiske sammensætning.

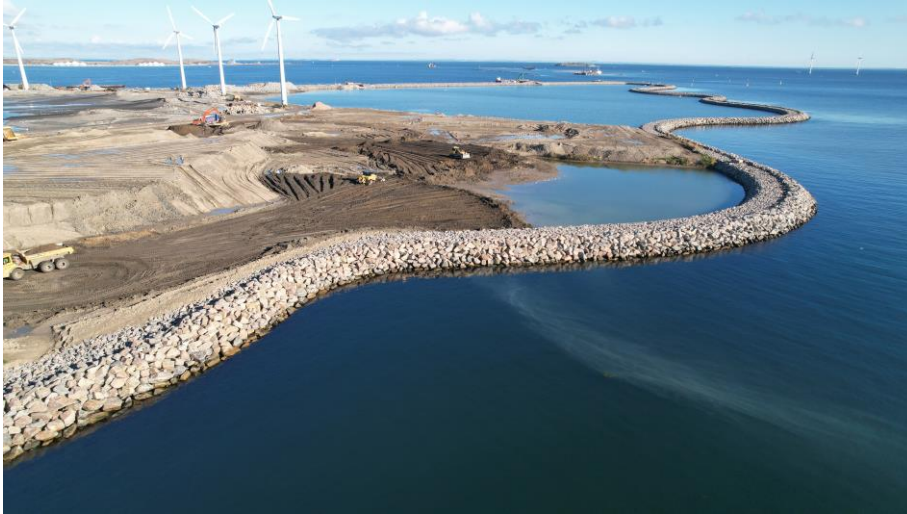
Udsivningen er størst når tidevandet skifter fra højvande til lavvande. En anden faktor er – om der er jord op ad stendiget inde i Fase 1 eller der er vand her.

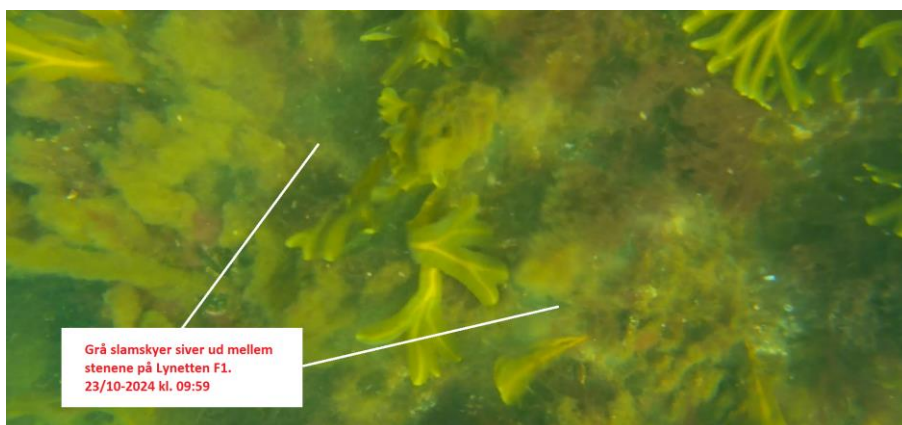
Øjeblikks billede fra videokameraet. To steder kan vi se gråt vand sive ud. Prøverne blev taget i dybderne ½ til 1 meter.

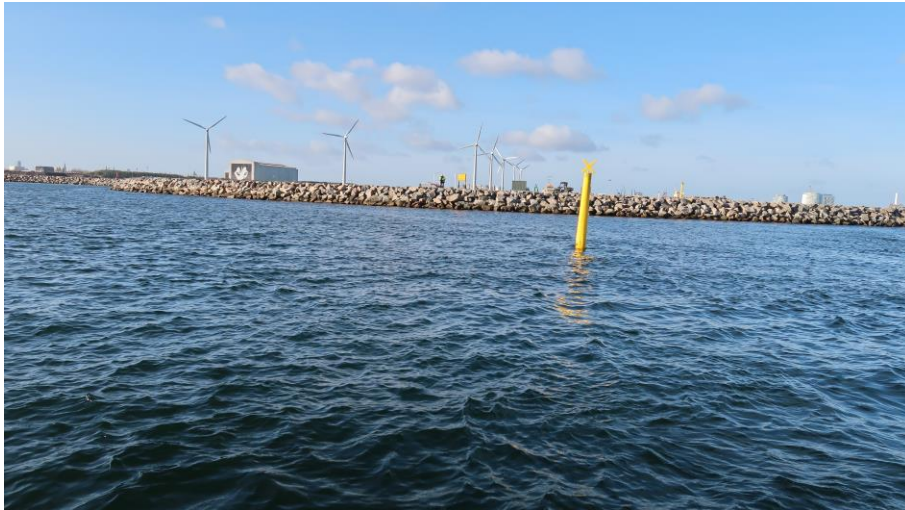
Det er ved spidsen af F1 vi ved flere sejlture har opsamlet vandprøver med et meget højt indhold af tungmetaller.

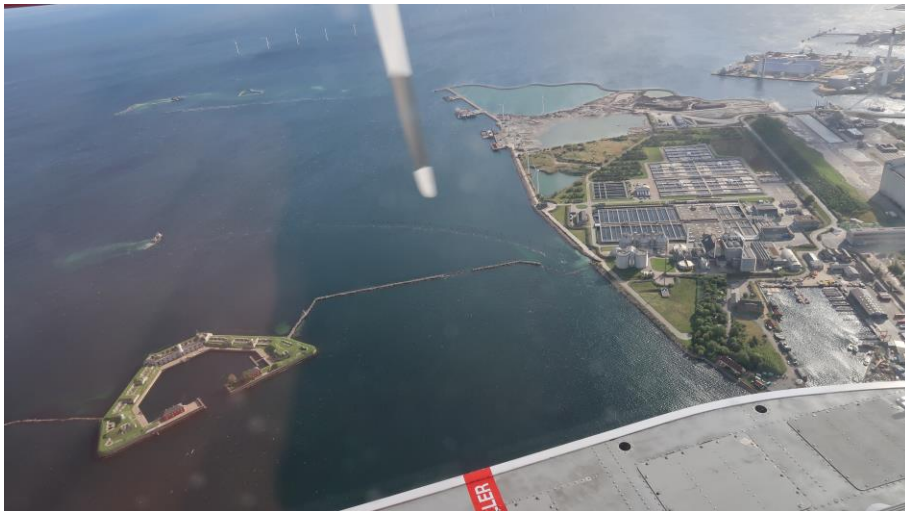
Ved Fase 2 er der nu et omfattende gravearbejde nord for Lynetteholm Fase 1 hvor der frigives store mængder bundmateriale og der gøres INTET for at forhindre at det spredes ud i det omgivende vandmiljø.

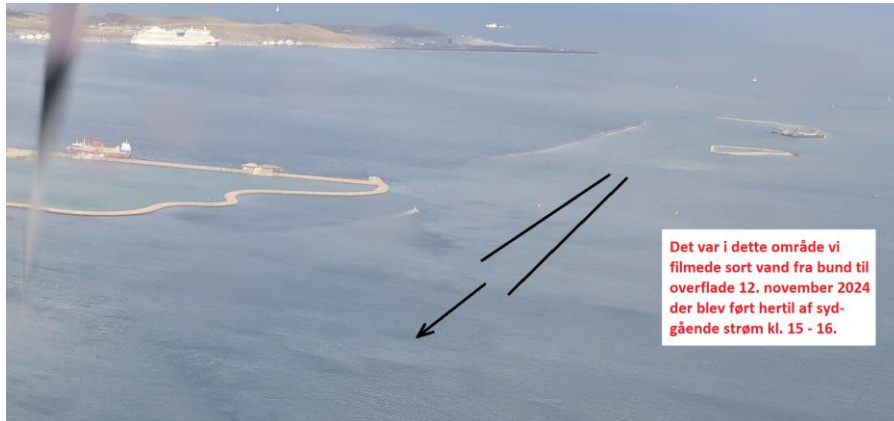
Imellem de 2 sorte linier på luftfoto videofilmer vi 12 november 2024 mellem kl. 15 og 16 sort vand fra bund til vandoverflade.

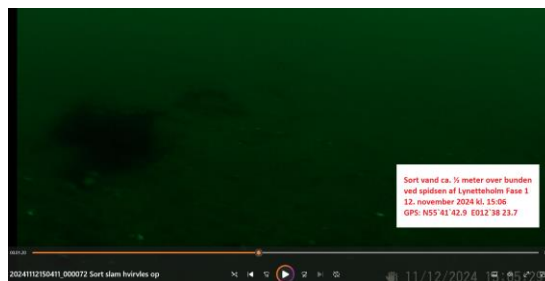
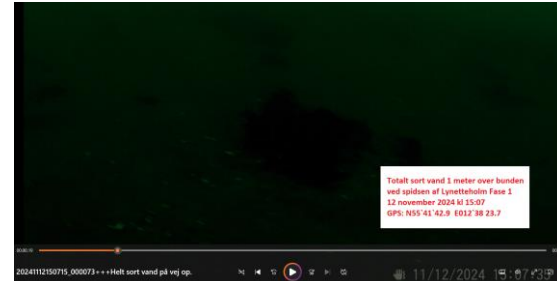
Vandet er kul sort og der er skyer af slam i vandet

Årsagen til at vandet er sort er gravearbejde i havbunden mod nord hvor der frigives store mængder stærkt forurenet bundmateriale.

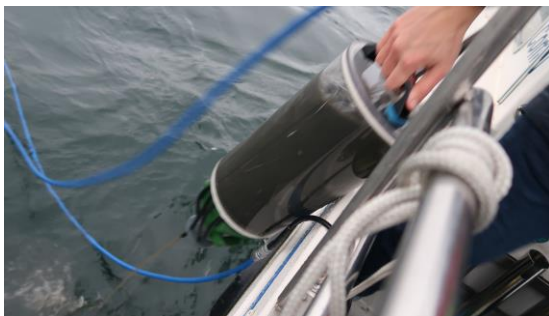
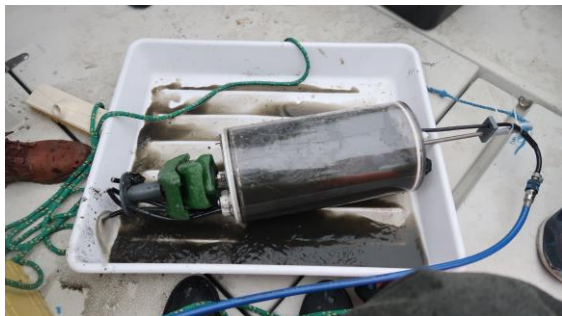
Det er kul sort vand vi hiver op fra dybet

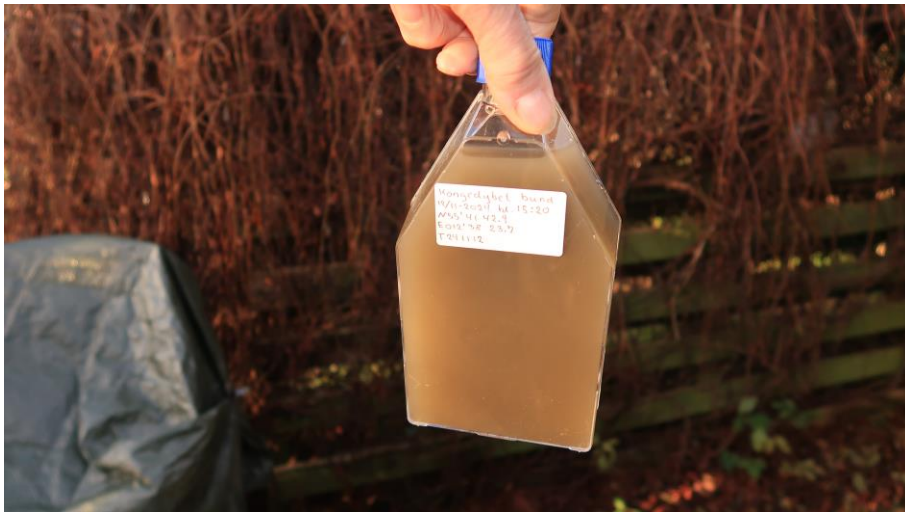
Hældes vandprøven op i en klar beholder kan vi se at vandet er hel brunt

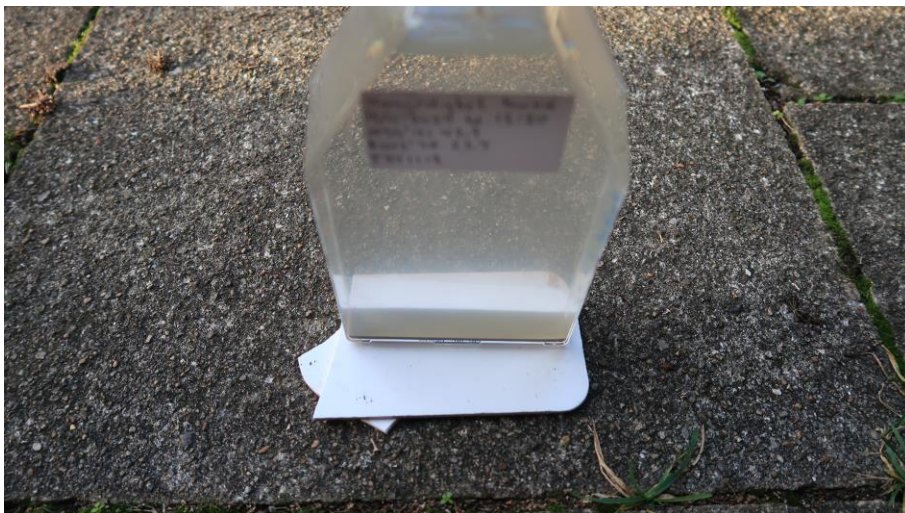
Efter et par timer i ro har de opslemmede partikler bundfældet sig.  
Vandet i prøveglasset er nu klart og på bunden ligger et gråt lag.

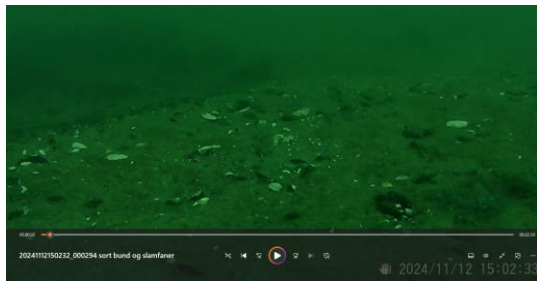
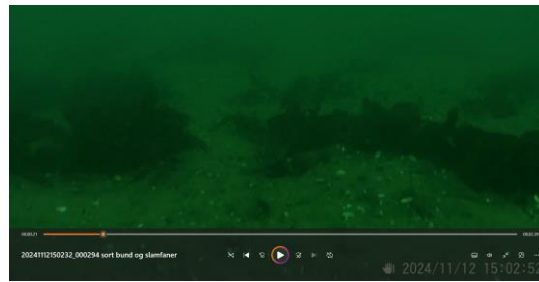
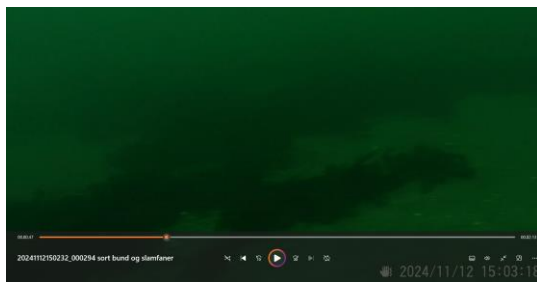
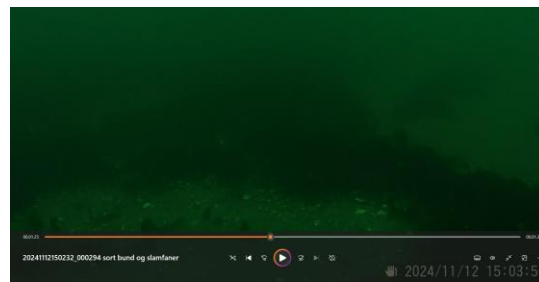
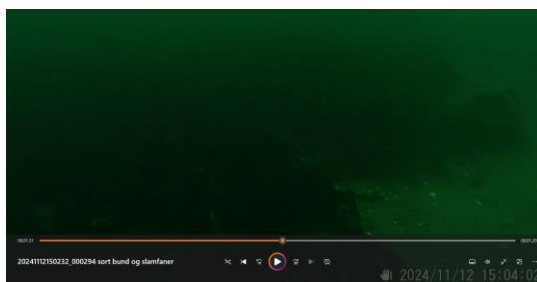
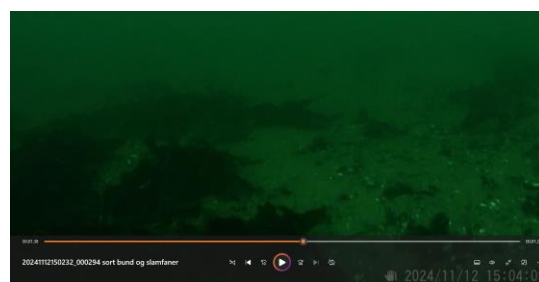
Lysforholdene varierer meget og på rundturen kommer vi ind og ud af sorte slamskyer i vandsøjlen.

Overalt er bunden dækket af sort slam.

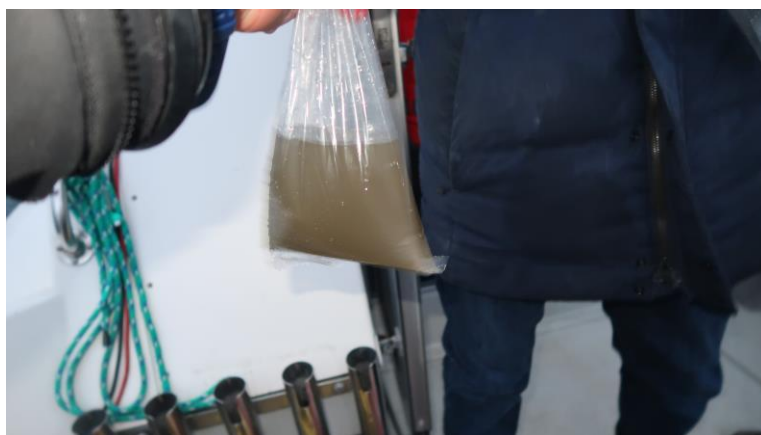
Den vandprøve vi henter op fra Kongedybet er brun/sort

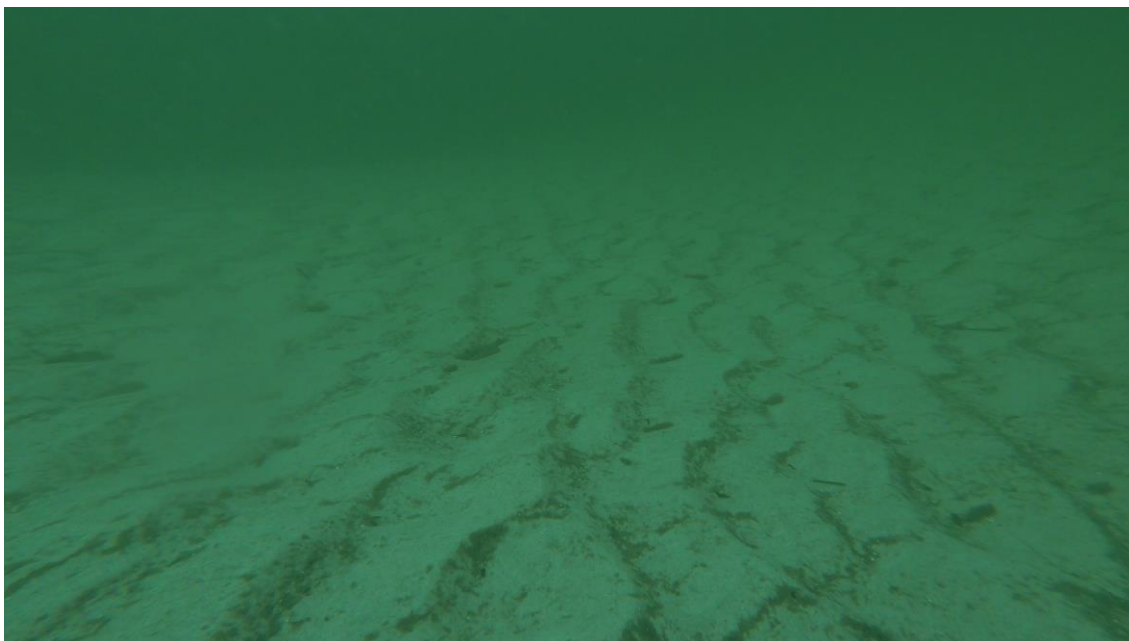
Foto af havbunden ud for Bensen er taget medio marts 2022.  
Slammet fra gravearbejdet havde nu bundfældet sig og lå som sorte striber på en tidligere hvid sandbund.

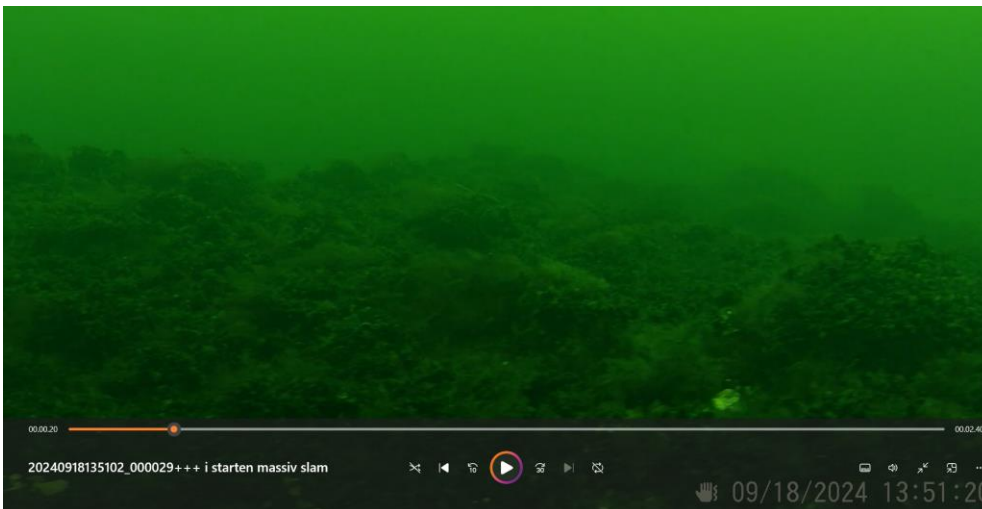
Slammet ligger nu ved klappads b i Køge Bugt og går gradvist i opløsning.
