# Lynetteholm Fase 1 forgifter Øresund men i følge By & Havn er dette ikke rigtigt.

## Lynetteholm

### Supplerende Miljøkonsekvensrapport

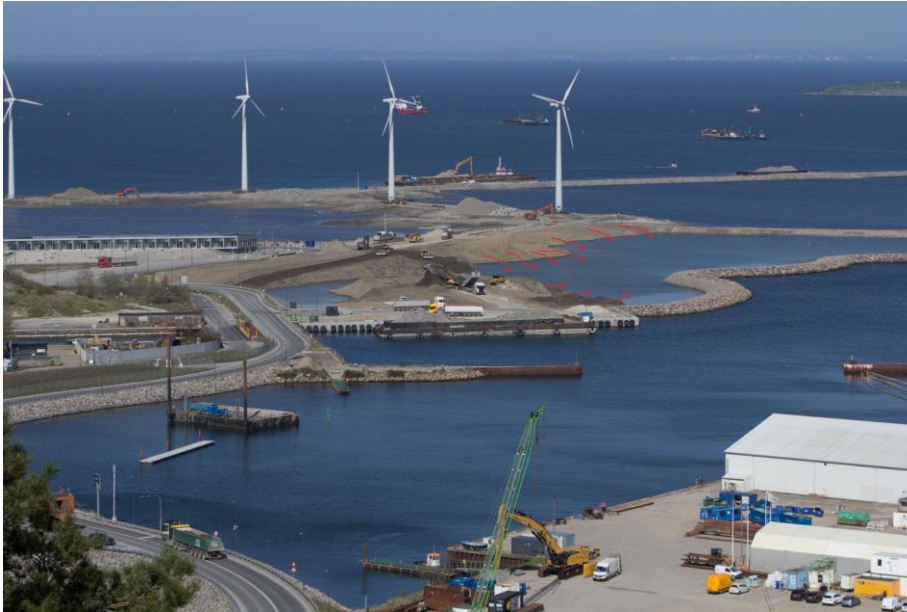
Det er store mængder jord der nu transporteres til Lynetteholm Fase 1 og hældes i vandet og det har en meget varierende kemisk sammensætning.

Oprindeligt var det planlagt at benytte spunsvægge til projektet der er vandtætte

By & Havn hævder at stendigerne tilbageholder tungmetallerne i vandet.

At dette intet har med virkeligheden at gøre viser dette faktablad.

Tidevandet gør - at store mængder vand 2 gange dagligt passerer stendiget ud og ind.

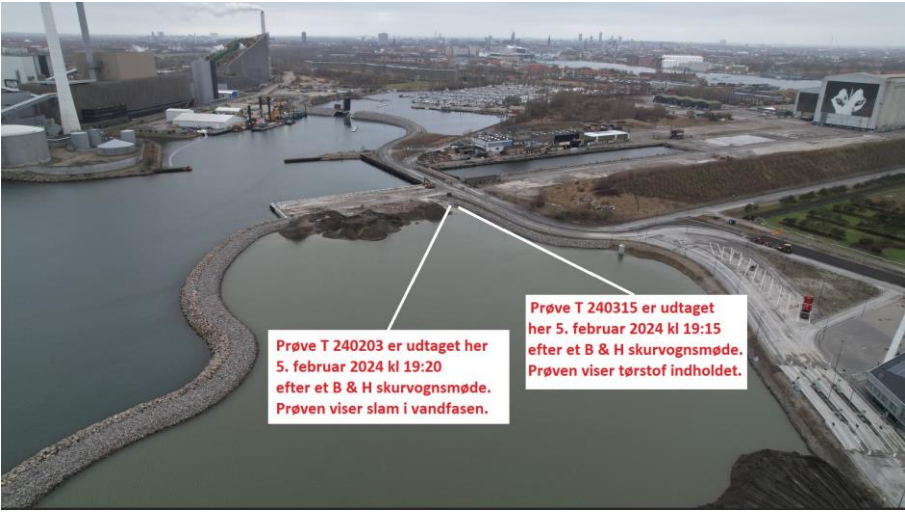
Jorden der hældes i Fase 1 varierer meget i forureningsgrad.

Prøve af gråhvidt slam taget tæt ved indkørsel til Fase 1 5 februar 2024 kl.

Det er dette slam/jord lastbilerne dumper i Fase 1 og som gennem stendigerne siver ud i Øresund.

Det er samme prøve analyseret på to forskellige måder:  
T.v. er en tørstof måling og til højre en blandingsprøve (vand og opslemmet slam)

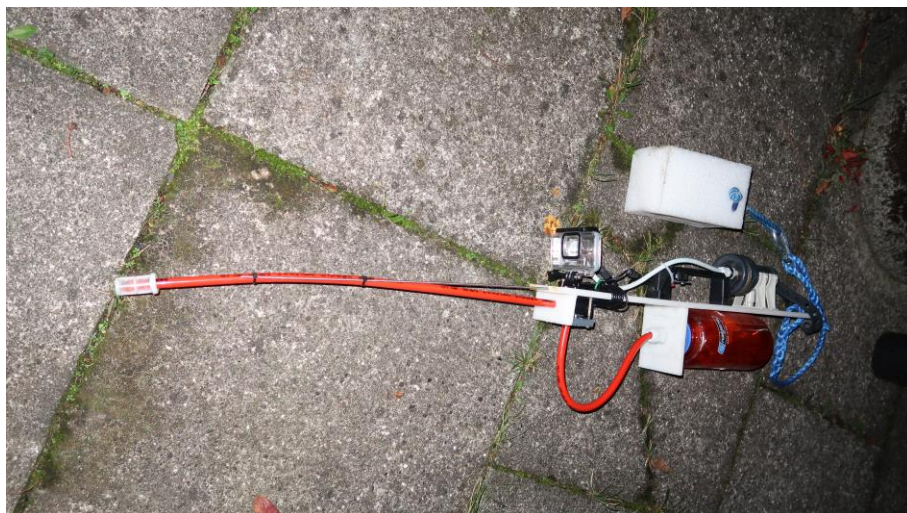
Blot få centimeter fra stendiget bliver det udsivende vand fortyndet og man vil fejlagtigt måle at der ikke er tungmetaller tilstede.

På et videokamera påmonteret prøvetageren kan vi følge hvad det er for noget vand vi får ind i prøvetageren.

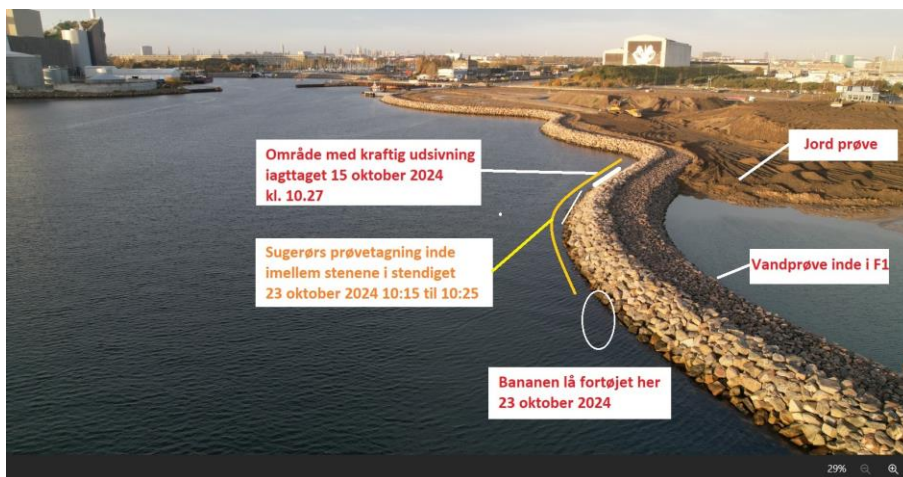
Det var i dette område vi 15/10-2024 undersøgte udsivningen

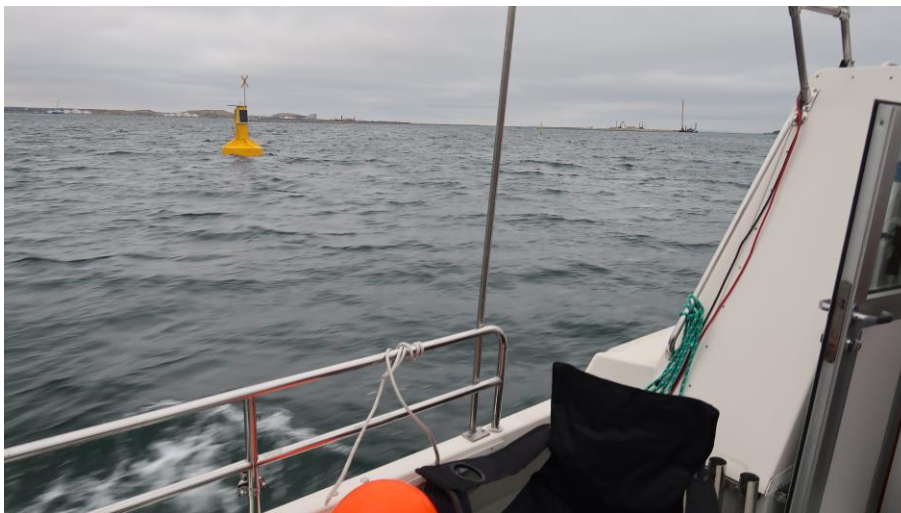
Prøvetagning er udført syd for denne bøjle.

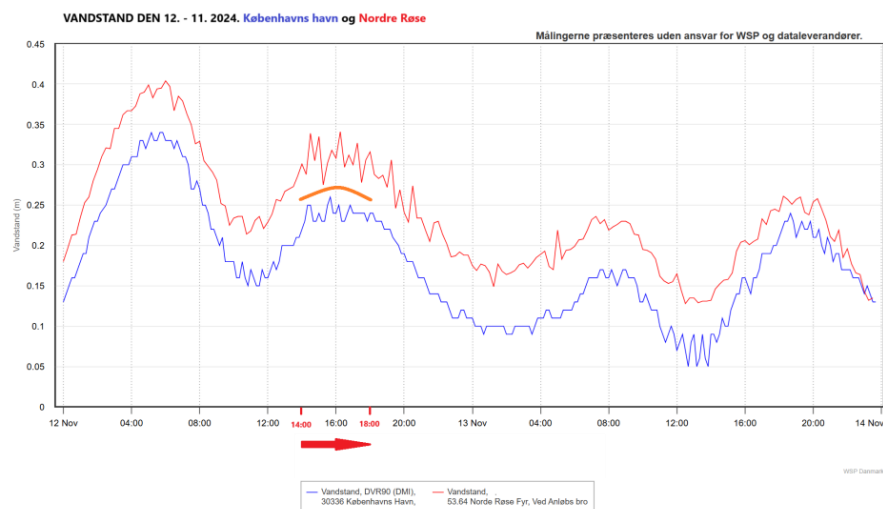
Vandstrømmen kom fra nord under prøvetagningen

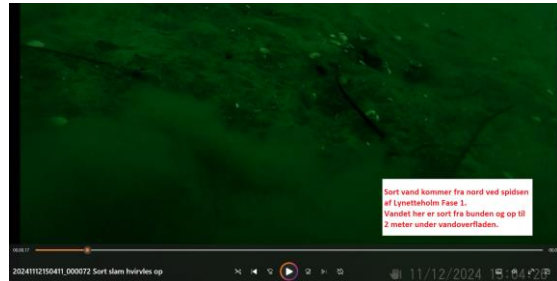
Vandet er kul sort fra bunden af Kongedybet til vandoverfladen

Kamera trækkes langsomt op fra bunden og stiger op mod overfladen.

Foto her er klippet ud fra et videokamera

Vandet er kul sort og der er skyer af slam i vandet

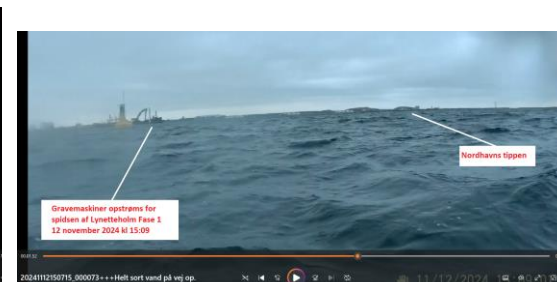
Det er i denne “suppe” at vandprøverne er taget

Årsagen til at vandet er sort er gravearbejde i havbunden mod nord hvor der frigives store mængder stærkt forurenet bundmateriale.

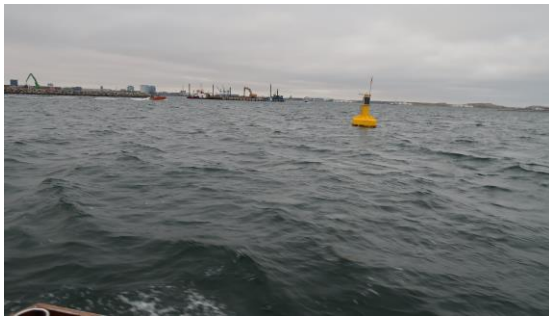
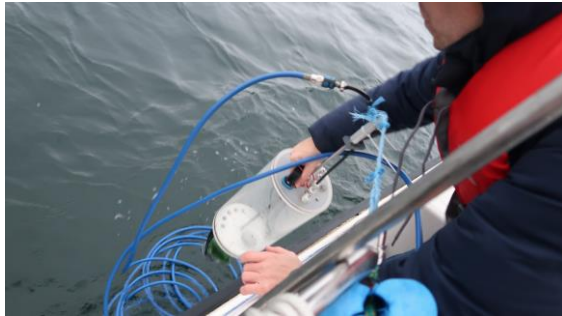
Det er syd for den gule bøjle vi sænker prøvetageren ned mod bunden i Kongedybet

Det er kul sort vand vi hiver op fra dybet

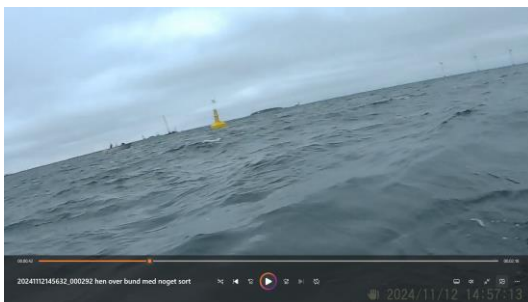
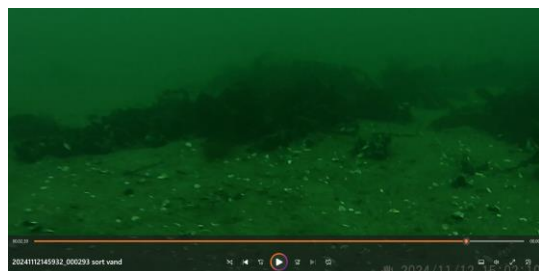
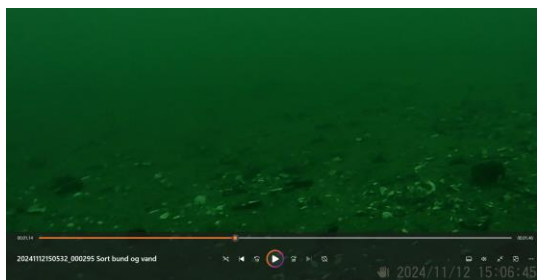
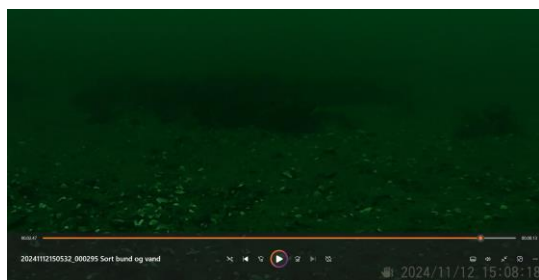
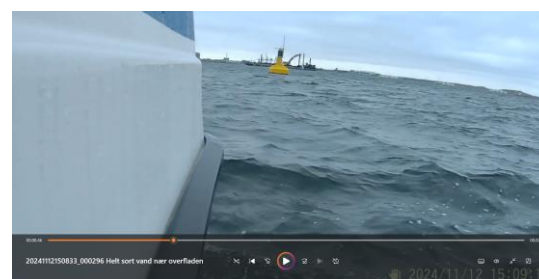
Hvor der tidligere (2012) var en hvid sandbund i dette område ligger der nu sort slam.

Foto herunder er udklip fra et af kameraerne og videosekvensen varer 9 minutter.

Vi driver her rundt hen over bunden af Kongedybet i godt 9 minutter.

Lysforholdene varierer meget og på rundturen kommer vi ind og ud af sorte slamskyer i vandsøjlen.

Overalt er bunden dækket af sort slam.

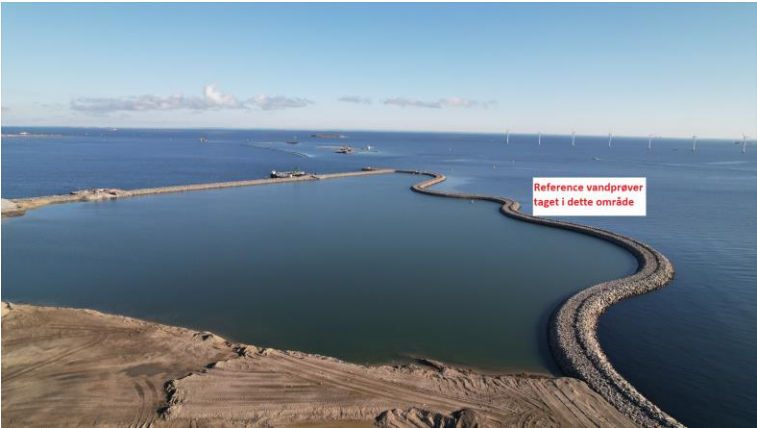
De 3 prøver er taget i det markerede område nær spidsen af F1

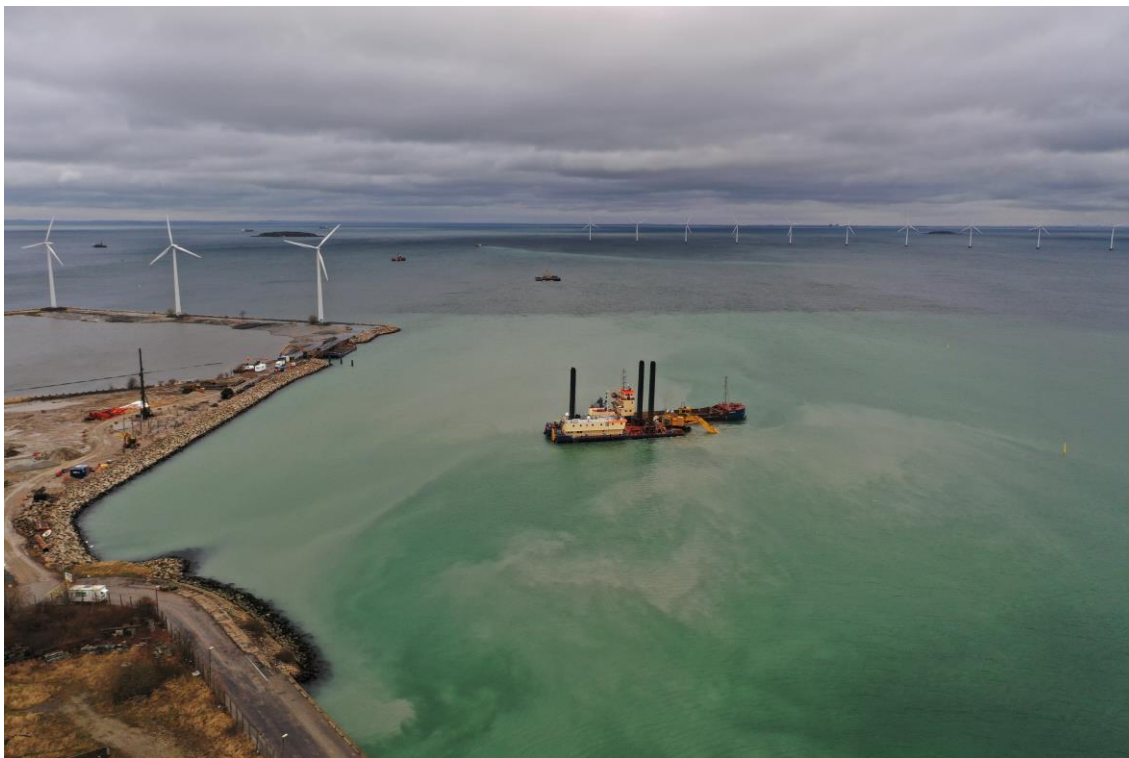
Indsejlingen til Margretheholms havn 26 februar 2022

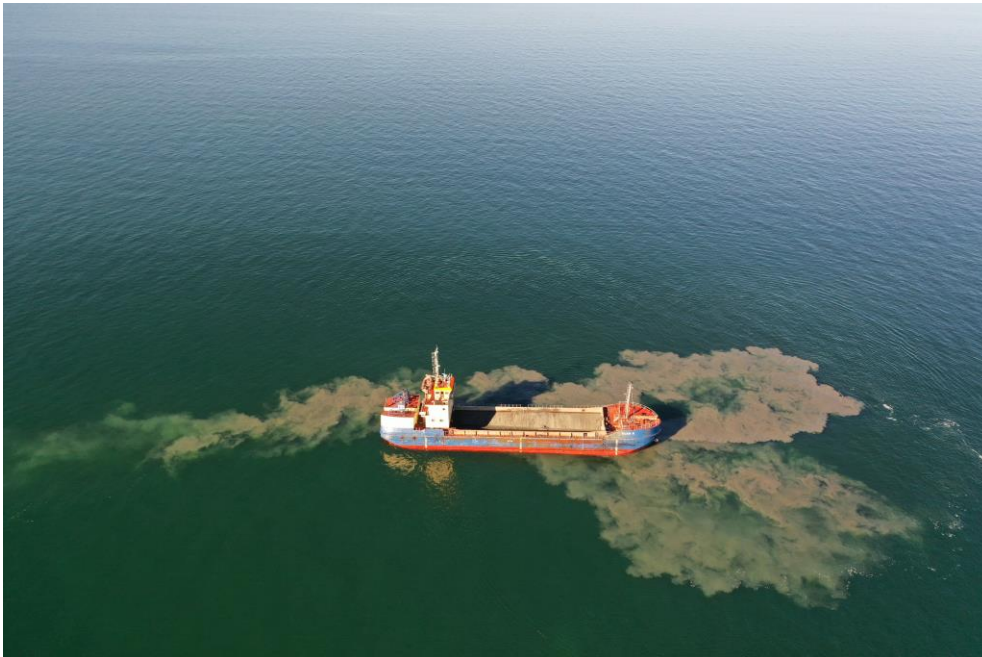
Det var en nem måde man valgte at slippe af med sit giftslam fra Lynetteholm byggeriet
